# 玉川上水の樹木の伐採と土壌流失

～けやきは本当に土壌を壊す樹木なのか？～

2021年9月26日

鈴木浩克（井の頭自然の会代表）

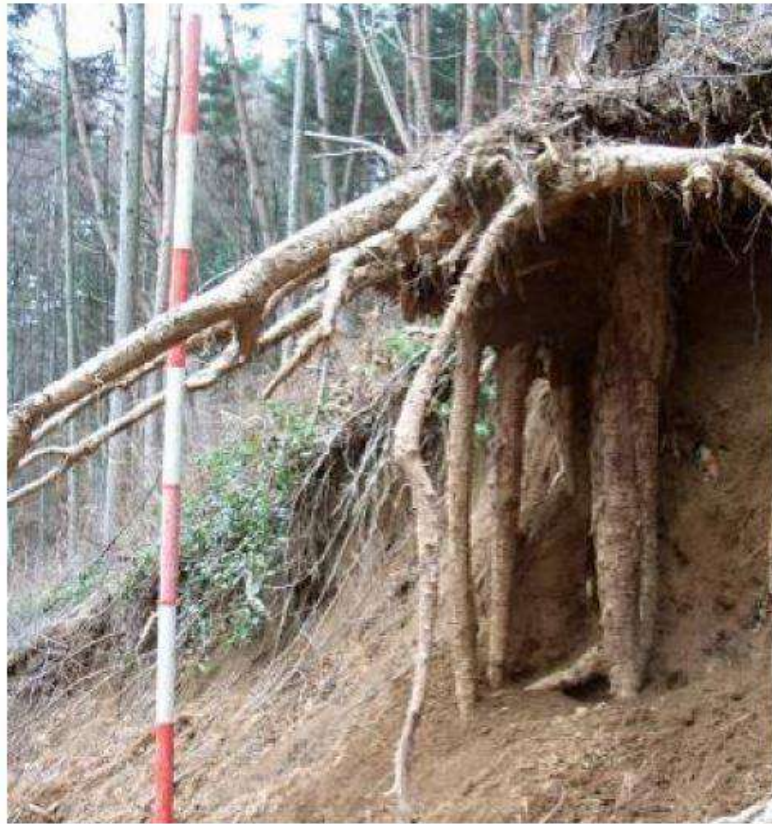
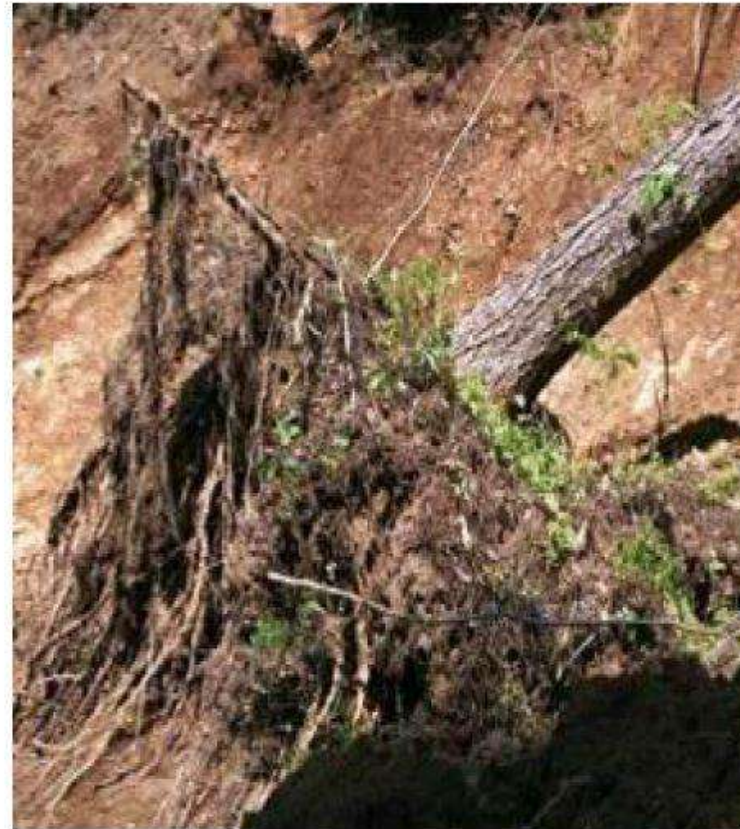
**資料 31： ネット構造の形成に必要な太い側根 (赤羽区被災地)**

左：天然木；「太い直根」と「太くて長い側根」が風化土層を固定し、防災機能を高める

右：植栽木；「直根の消失」と「細くて短い側根の密生」が崩れに弱い森林をつくる

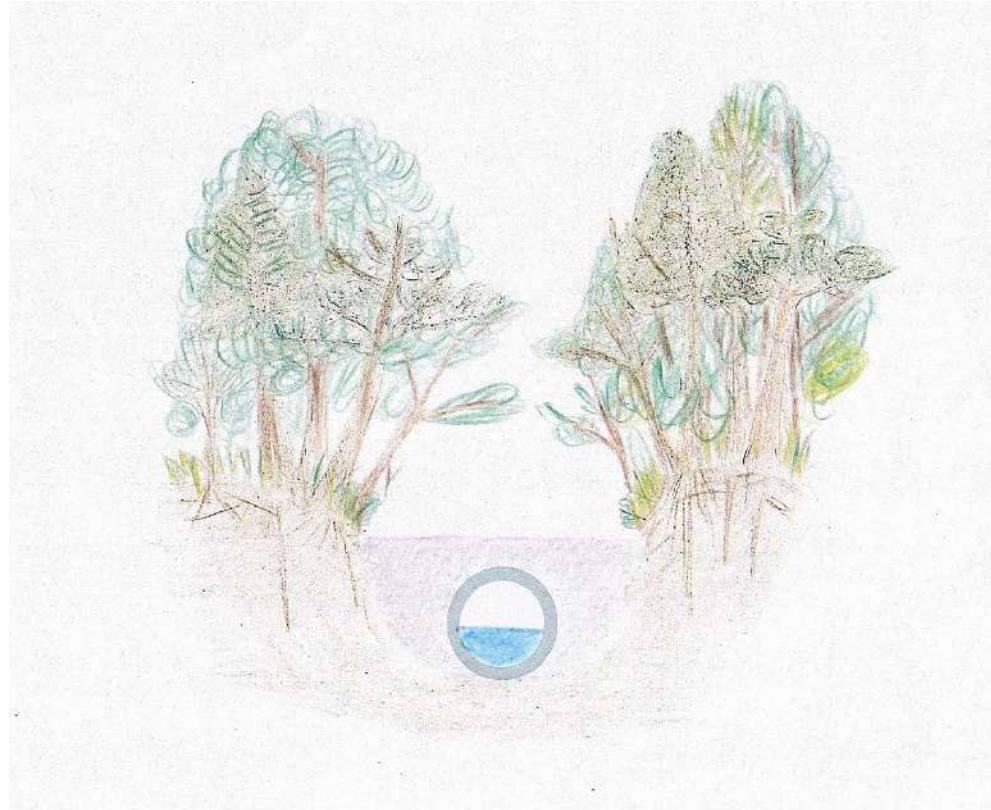
2600ミリの水道管を埋設した後、コンクリートで固め遊歩道やサイクリングロードにする案。岸辺の自然は残されるが、水環境は乏しくなる案。

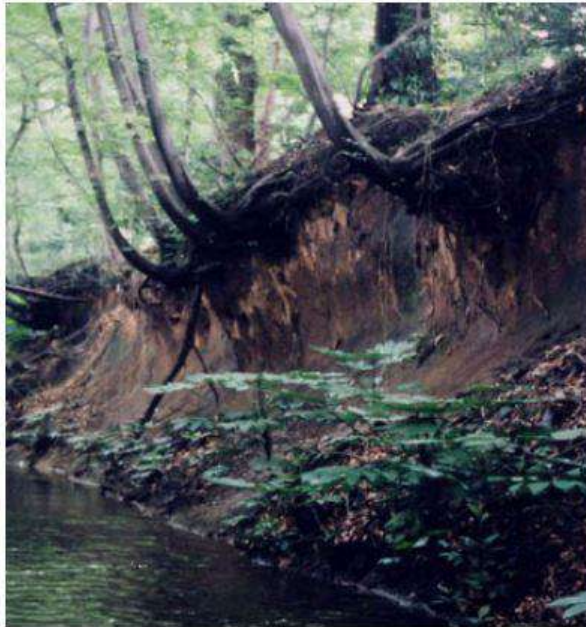
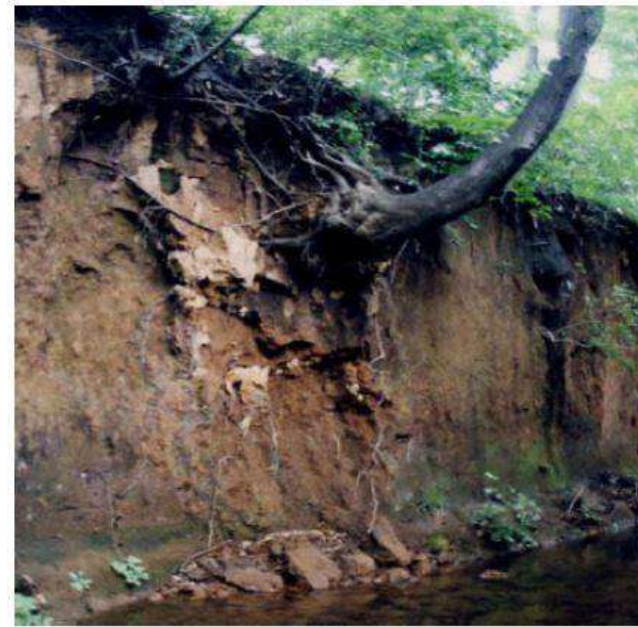
『東京都玉川上水の水路法面崩落と樹木管理に関する研究』（佐藤、2003）に掲載の支障木

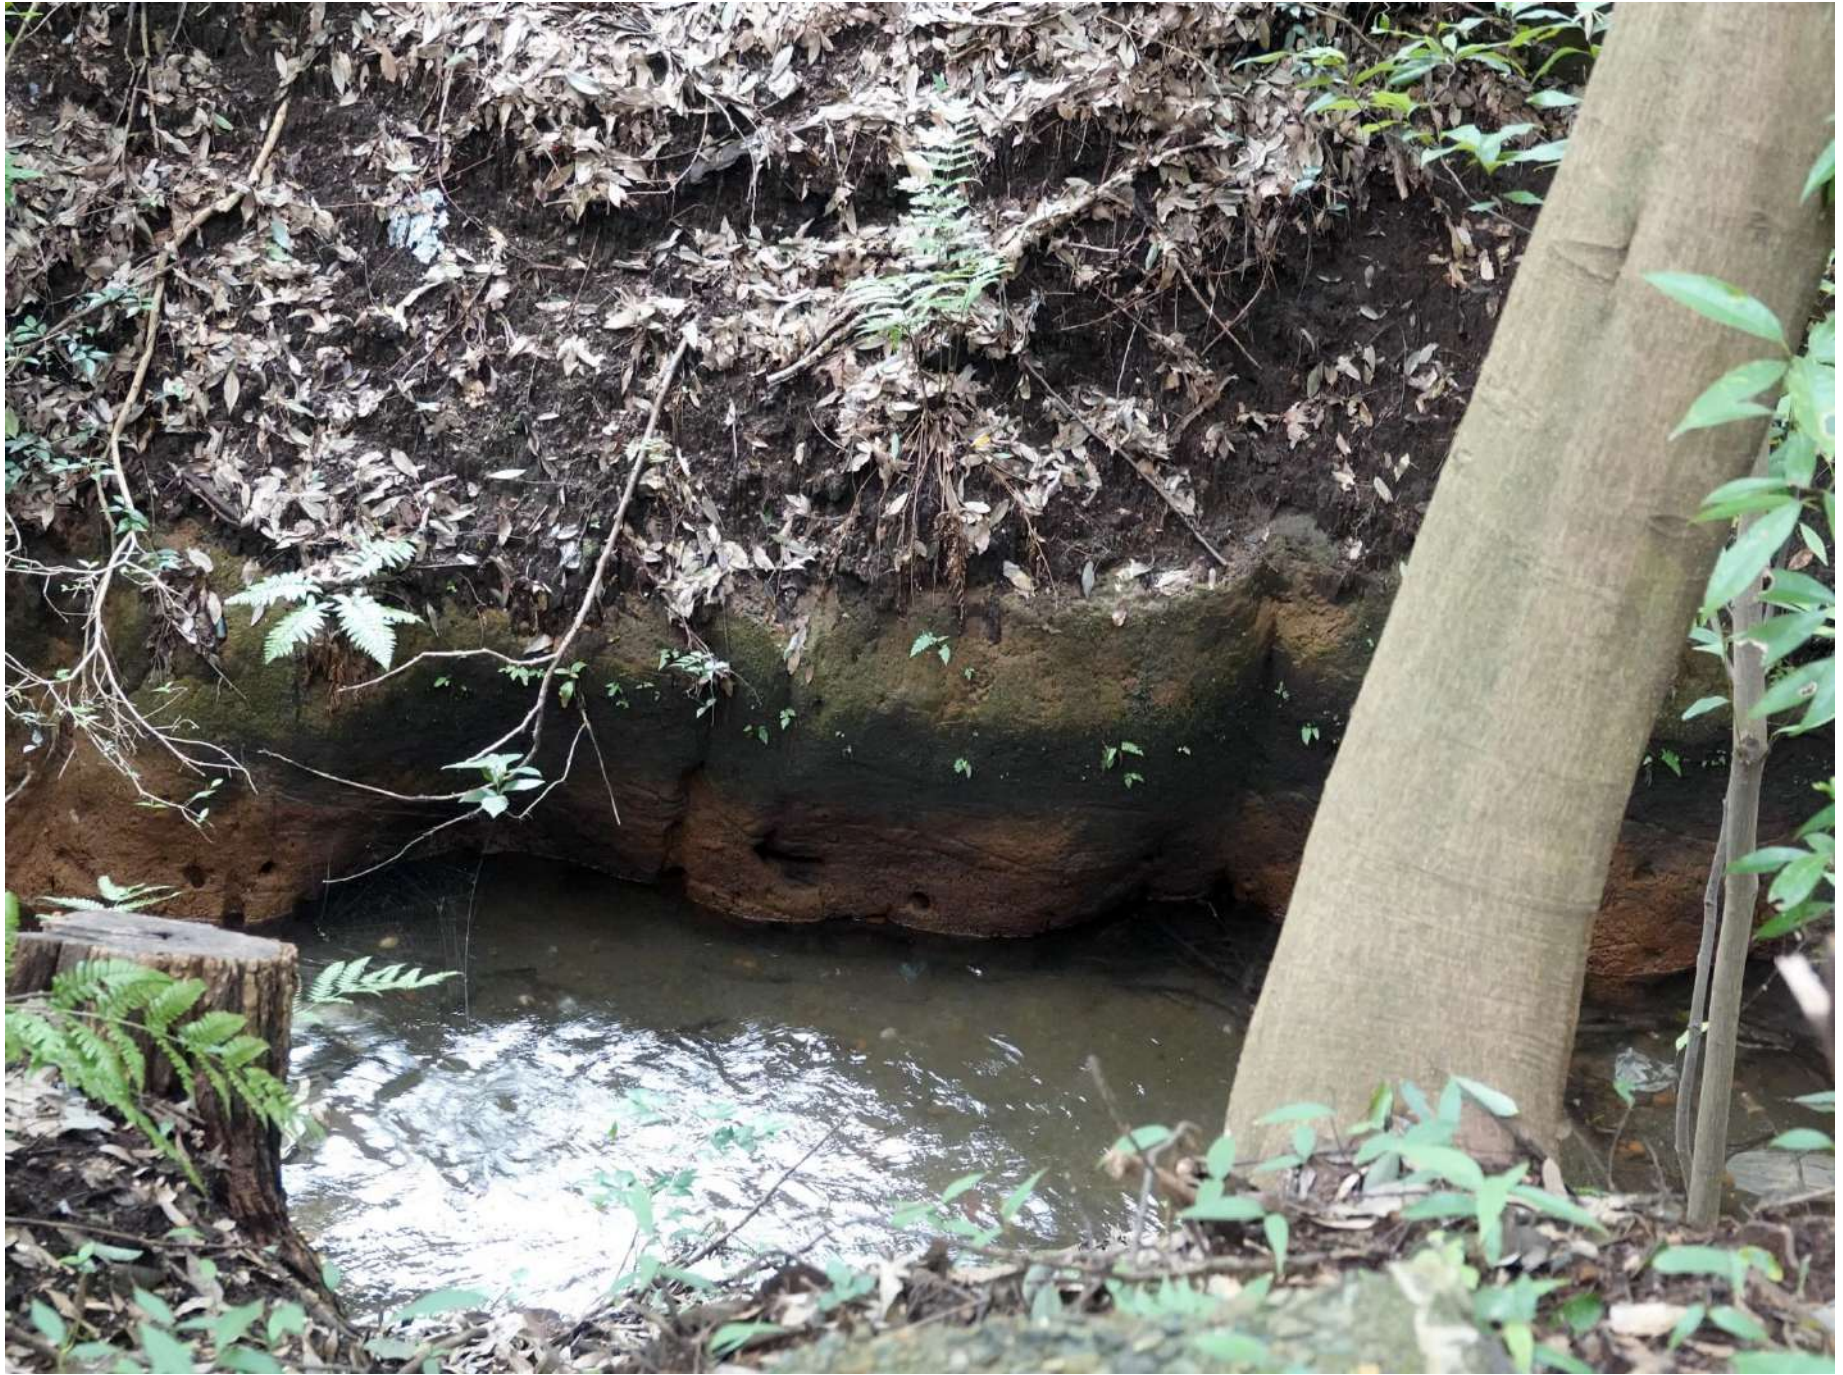
# 小平、三鷹に見られる ローム土が露出した垂直法面

法肩から法面中部  
は乾燥し、もろくなり  
やすい

垂直なので種子が  
着床しにくく、風雨  
霜にされされる

毛細管現象で  
水分を含み法尻  
は安定している

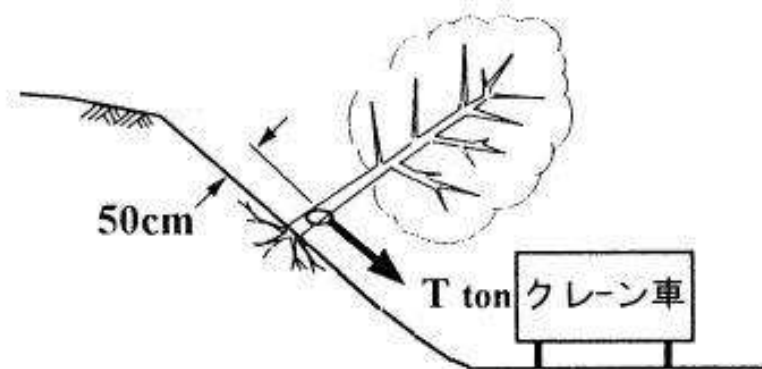
図2 引抜き試験の模式図

関東ロームの切土のり面に**横向きに生えたイヌシデ**は、市道を通行する者にとっては樹木転倒の危険性を感じさせるものであった。

**引き抜き試験をすると**、根元直径が15cm以上に成長すると、**平坦部の樹木より強かった**。厳しい生育環境に適応して抵抗力を増大させるものと思われる。

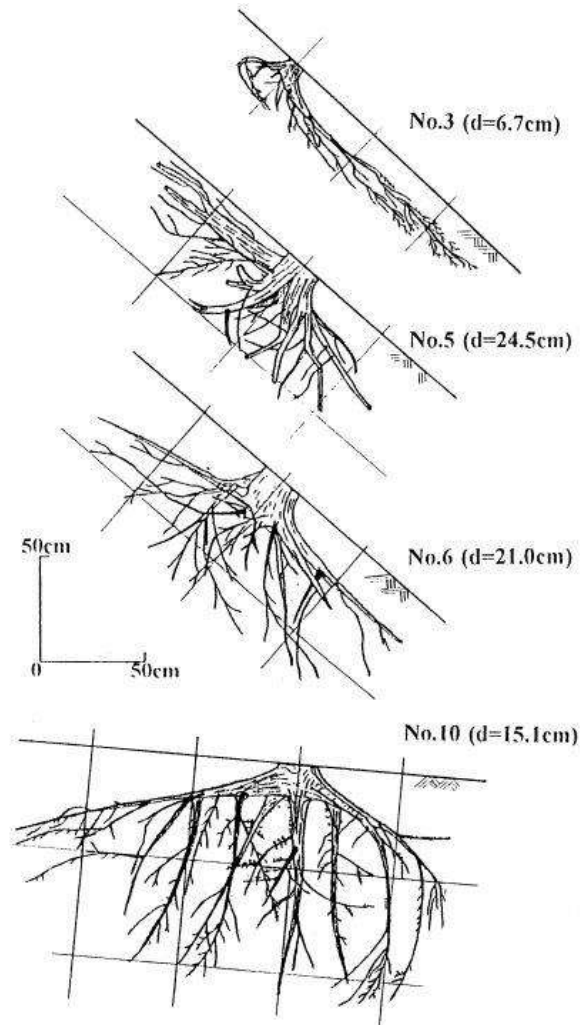
図3 樹木根系の発達状況

斜面に生えた樹木は側根の量を増やし、より広い面積に根を張る傾向。

斜面に生えた樹木は、地下部が大きく、地上部が小さくなる傾向。

根元直径と引抜き抵抗力の相関性は高い。樹木に作用する外力等が評価できれば、根元直径は、樹木の転倒に関する重要な要因の一つで、簡易な転倒判定基準の作成に役立つファクターと考えられる。**(直径が太い木ほど倒れない)**

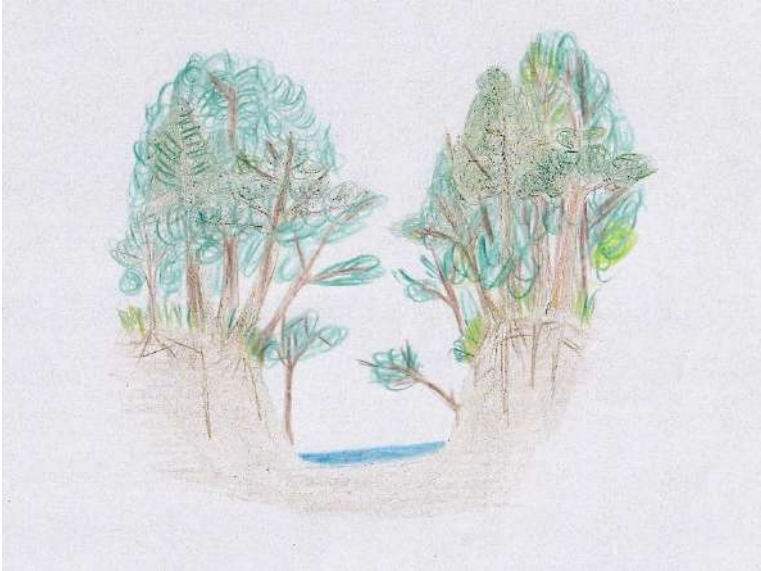
ドーム状の樹林帯は風に強い

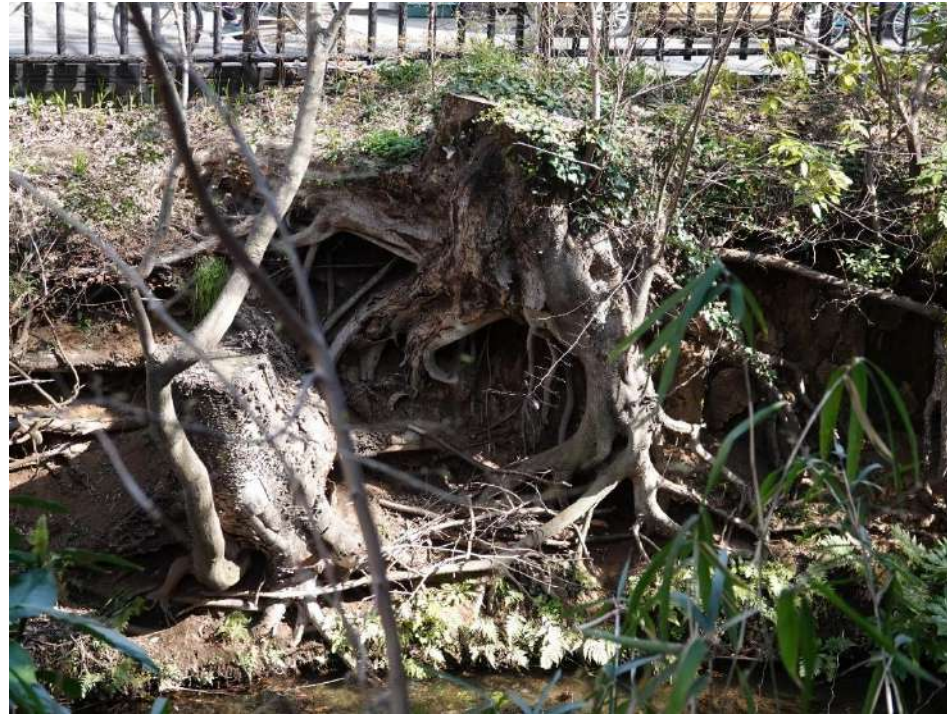
切ったことで法面に直射日光が当たるようになる。

冬場に乾燥してローム土がポロポロになる。

ゲリラ豪雨など風雨で土壌流亡が加速化する。
